SITUATIE
gemeente Woerden (Zegveld)
sectie G nr. 159
schaal 1:2000

<p>BOUWKUNDIGBURO Elzenlaan 27 3474 KN Zegveld tel. 0348-691845 bouwkundigburo.nap@casema.nl</p>	<p>Werk: Uitbreiding werktuigenberging op het perceel Hoofweg 149 te Zegveld GEWIJZIGDE SITUATIE</p>		<p>Werk nr. 1517 Blad nr. 2C</p>	
	Datum: 06-04-2016	Schaal: 1:100		Farmoed: AD
	Gewijzigd: A: 02-05-2016	C: 12-10-2017		F:
	B: 21-09-2016	D:		G:

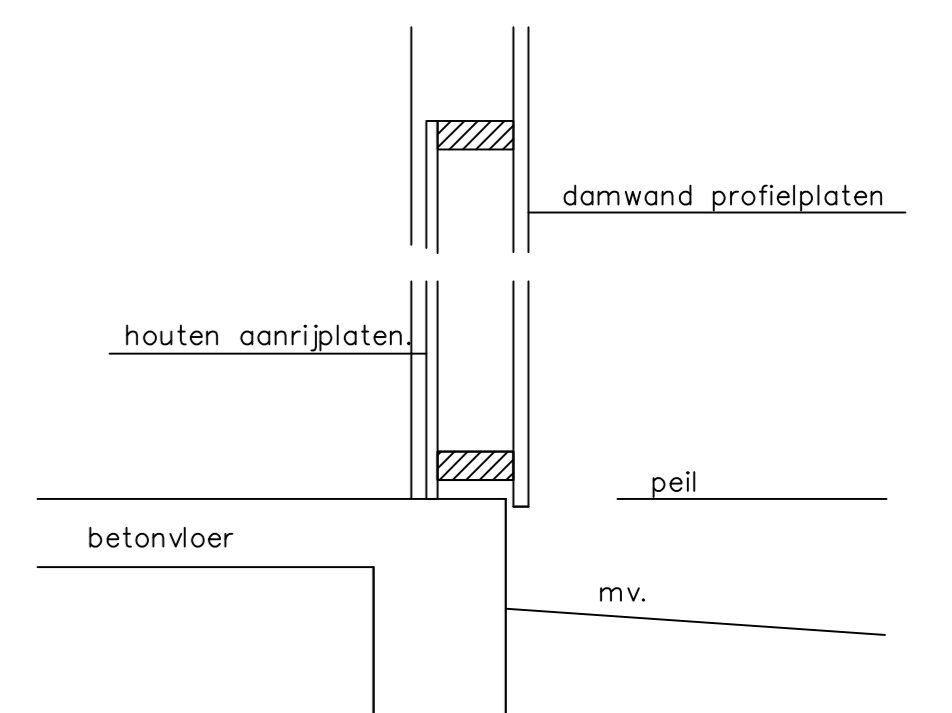
gevels	damwandprofielplaten	groen (als bestaand)
deuren	kunststof	groen
dak	stalen dakplaten	antracietgrijs (als bestaand)
goot	kunststof	grijs
dakrand	gezet staal	wit
